**Lokalizacja.** Budynek wzniesiony został szczytowo do ulicy Warszawskiej, po jej północno-wschodniej stronie, na szóstej działce od ul. Pałacowej. Usytuowany jest na długiej działce o pow. dz. 0,1135ha (nr dz.: 826, Ob.17) bezpośrednio przy ulicy. Północno-zachodnia ściana budynku przylega do granicy z działką sięgająca o nr 829; (pasa komunikacyjnego do dz. o nr 827 i 825). Na terenie działki, w jej głębi, znajduje się również budynek gospodarczy.

**Stan techniczny** budynku (ze względu na zabezpieczenie obiektu przed dostępem do wnętrza określono jedynie stan techniczny elementów zewnętrznych).

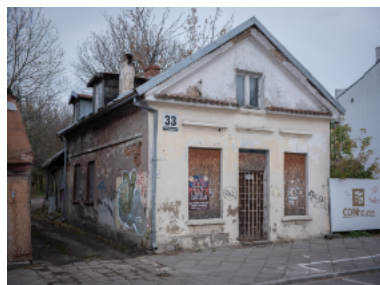
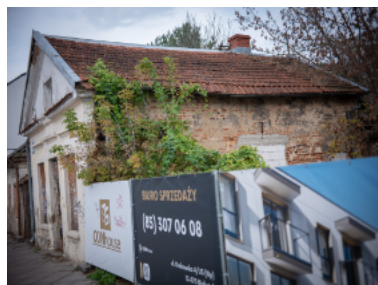
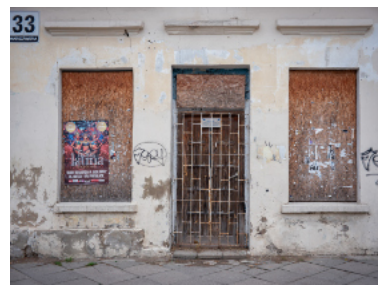
Elewacja frontowa, pomimo że jest nieduża, jest jedyną, opracowaną architektonicznie z dużym pietyzmem. Układ otworów (okiennych i drzwi) jest trzyosiowy, symetryczny. Pomiędzy symetrycznie rozmieszczonym dwoma, prostokątnymi oknami zlokalizowano drzwi wejściowe do budynku jako otwór centralny. Nadproża wszystkich otworów parteru usytuowano na jednym poziomie, a ponad nimi, dość wysoko, bo ok. 50cm znajdują się bogato wyprofilowane gzymsy odcinkowe. Powyżej zbudowano gzyms zamykający tympanon

szczytu budynku, gzyms - prosty występ z płaszczyzny ściany zabezpieczony od góry dachówkami ceramicznymi (holenderkami). Jest on przerwany na szerokości okna poddasza zlokalizowanego ponad drzwiami. Tympanon szczytu budynku wieńczą bogato wyprofilowane gzymsy pod połaciowe.

Elewacja boczna (północno-zachodnia) jest znacznie mniej ozdobna. W części murowanej posiada niewielki gzyms cokołowy. Asymetrycznie, w pobliżu środka budynku znajdują się dwa otwory okienne z prostymi gzymsami podparapetowymi. Powyżej znajduje się podobny gzyms międzykondygnacyjny. Ponad nim, znacznie bogatszy w wystroju gzyms podokapowy. Między gzymsami, przy krawędzi ze ścianą frontową zachował się fragment pilastra. W części drewnianej, tuż przy murowanej były drzwi z pojedynczym, betonowym stopniem schodowym. W dalszej części tej ściany znajdowały się dwa otwory okienne. Wystające poza ścianę krokwie wieżby dachowej zostały zastąpione deską od spodu i w pionie. Ściana nie jest otynkowana ani oszalowana.

Elewacja północno-wschodnia - szczytowa posiada, symetrycznie rozstawione dwa otwory okienne na dwóch kondygnacjach. Ściana parteru, podobnie jak sąsiednia zachowana z widocznymi balami konstrukcji zrębowej. Powyżej, ściana poddasza wykończona jest dekami zamocowanymi w pionie. Elewacja południowo-wschodnia, jest ślepa, nie posiada żadnych otworów. W części murowanej zachowały się jedynie niewielkie fragmenty otynkowania.

**Fundamenty:** stan zły;

**Ściany zewnętrzne:** stan zły (destrukcja tynków, miejscami ubytki w murach, ściany drewniane porażone biologicznie);

**Dach:** konstrukcja drewniana (stan zły - deformacja połaci dachowych, całkowita destrukcja desek wiatrowych), pokrycie - stan zły;

**Kominy:** stan zły (wymurowanie rozwarstwione);

**Rynny, rury spustowe obróbki blacharskie:** stan zróżnicowany, część rur spustowych wymieniona, rynny skorodowane i zdeformowane;

**Stolarka okienna i drzwi zewnętrznych:** stan zły (poza poddaszem, wszystkie otwory zabezpieczone płytą OSB);

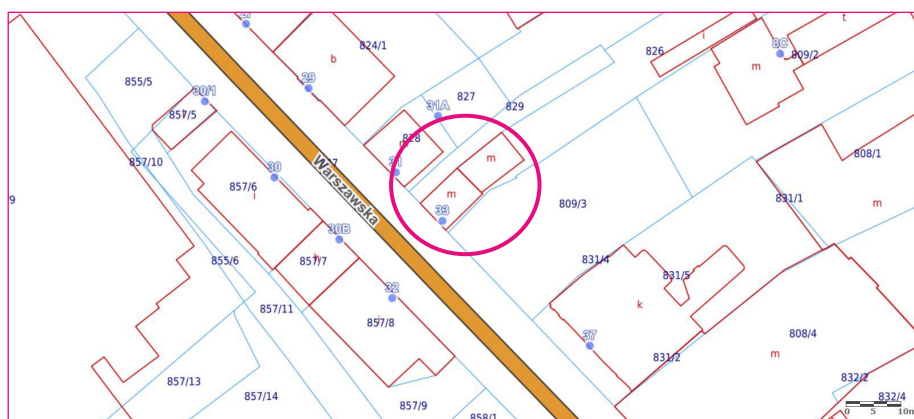
Sytuacja, skala 1:500; Działka nr 826 jest jedynie w części własnością Gminy Białystok;
