Sytuacja, skala 1:500; Działka nr 1277/1 jest własnością Gminy Białystok;

**Stan techniczny budynku** (ze względu na zabezpieczenie obiektu przed dostępem do wnętrza określono jedynie stan techniczny elementów zewnętrznych, pozostałe ustroje budowlane opisano na bazie inwentaryzacji architektonicznej wykonanej przez DF-Studio Projektowe s.c. Sławomir Maksimowicz, Mirosław Snarski w grudniu 2012 r.);

Krzysztof Kulesza XI.2021r.

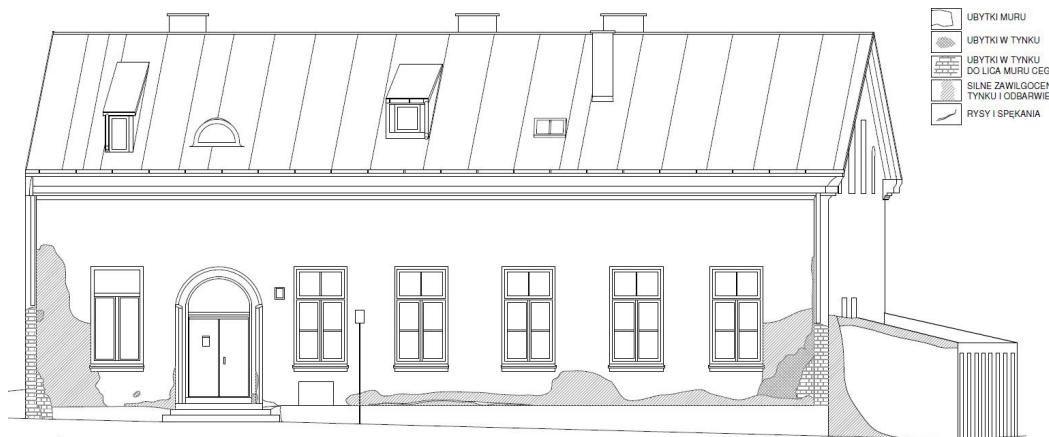
ELEWACJA POŁUDNIOWO-WSCHODNIA 1:50

Układ otworów (okiennych i drzwiowych) w elewacji południowo-wschodniej (dawniej frontowej) jest siedmioosiowy. Na drugiej osi zlokalizowano drzwi wejściowe, przesklepione pełnym łukiem. Prowadzą do nich trzy betonowe schodki (bez spocznika). W otworze tym zamontowano drewniane drzwi dwuskrzydłowe z półokrągłym naświetlem ponad ślemieniem. Na pozostałych osiach znajdują się prostokątne otwory okienne, podkreślone gzymsami podparapetowymi. Zaopatrzone są w drewniane, ościeżnicowe okna, dwuskrzydłowe z naświetlem ponad ślemieniem. Skrzydła i naświetla są dwukwaterkowe. Wysoko ponad oknami znajduje się wysoki i głęboko wystający gzyms podokapowy. Ponadto w dolnej partii zaznaczono fundament niewielkim, prostym gzymsem cokołowym. W połaci dachowej ponad drzwiami znajduje się półokrągły świetlik. Asymetrycznie, po obydwu jego stronach, ułożono dwie proste lukarny przykryte jednospadowymi daszkami. Zaopatrzone są one w prostokątne okienka. Ponadto za prawą jest jeszcze niewielkie prostokątne, połaciowe naświetle, a za nim w połowie połaci kwadratowy (w rzucie), murowany komin.

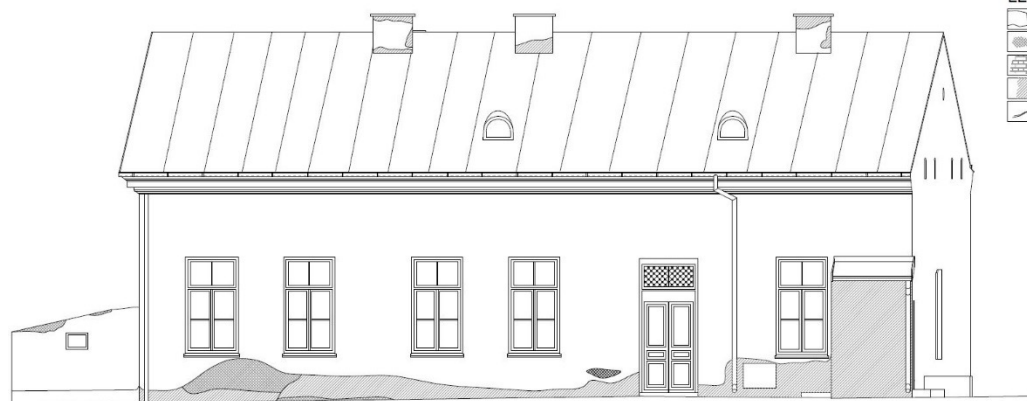
ELEWACJA PÓŁNOCNO-ZACHODNIA 1:50

Elewacja podłużna (północno-zachodnia) posiada sześć osi z otworami. Cztery pierwsze i ostatni to otwory okienne, piąty jest drzwiowy. Wszystkie mają proste nadproża, zlokalizowane na tej samej wysokości. Otwory okienne tak, jak w elewacji przeciwnej, zaopatrzone są w drewniane, ościeżnicowe okna, dwuskrzydłowe z naświetlem ponad ślemieniem i podzielone szprosami na małe kwatery. Płycinowe drzwi są dwuskrzydłowe, posiadają też naświetle ponad wysokim ślemieniem. Ponadto na skraju przy zachodnim narożniku dostawiono niewielką dobudówkę, mieszczącą sień, do której wejście zlokalizowano w ścianie północno-wschodniej. Jest ona przykryta płaskim, jednospadowym daszkiem. Jedynym elementem ozdobnym na tej elewacji jest gzyms podokapowy o takim samym profilu, jak ten z elewacji przeciwnej. W połaci dachowej znajdują się dwa naświetla w formie małych półokrągłych lukarenek. W pobliżu kalenicy wystają trzy prostokątne, murowane kominy.

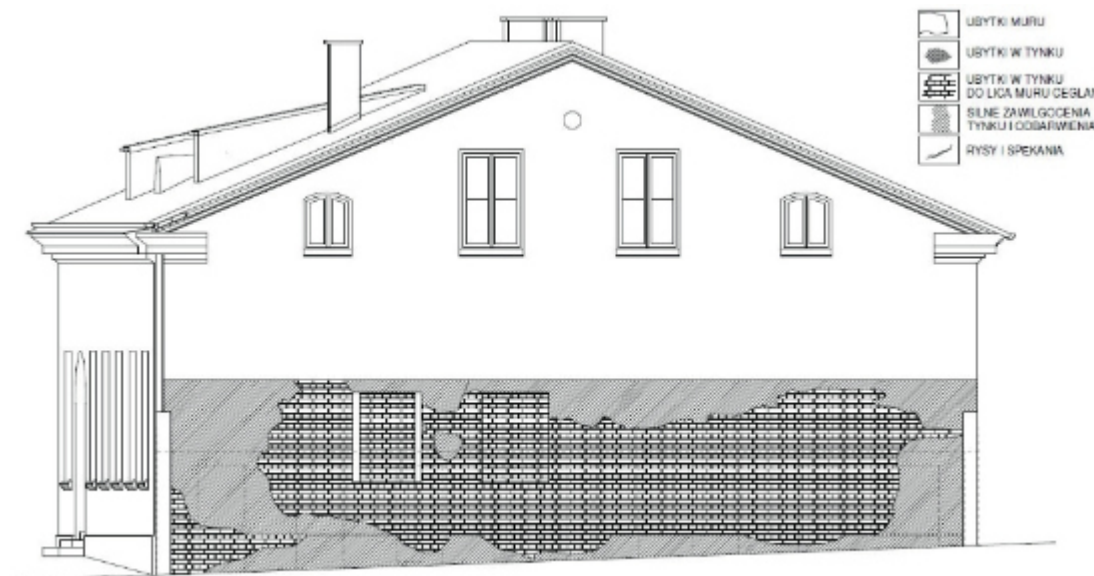
ELEWACJA PÓŁNOCNO-WSCHODNIA 1:50

Elewacja szczytowa (północno-wschodnia). W części parteru posiadała, rozmieszczone asymetrycznie trzy otwory okienne, wszystkie obecnie zamurowane. Bliższe północnego narożnika budynku - w licu muru ściany, a dwa bliższe wschodniego nieco w głębi, tworząc blendy okienne. W partii poddasza znajdują się, rozmieszczone symetrycznie cztery otwory okienne. Dwa centralne są wyższe, prostokątne, dwa skrajne mają nadproża o kształcie łuków odcinkowych. Wysunięte przed lico ściany krawędzie połaci dachowych podparte są ciągłymi gzymsami, o wielostopniowym, ozdobnym profilu. Gzymsy podokapowe ze ścian podłużnych (odmienne od powyższych), wyprowadzone zostały na krótkich fragmentach na ścianę szczytową.

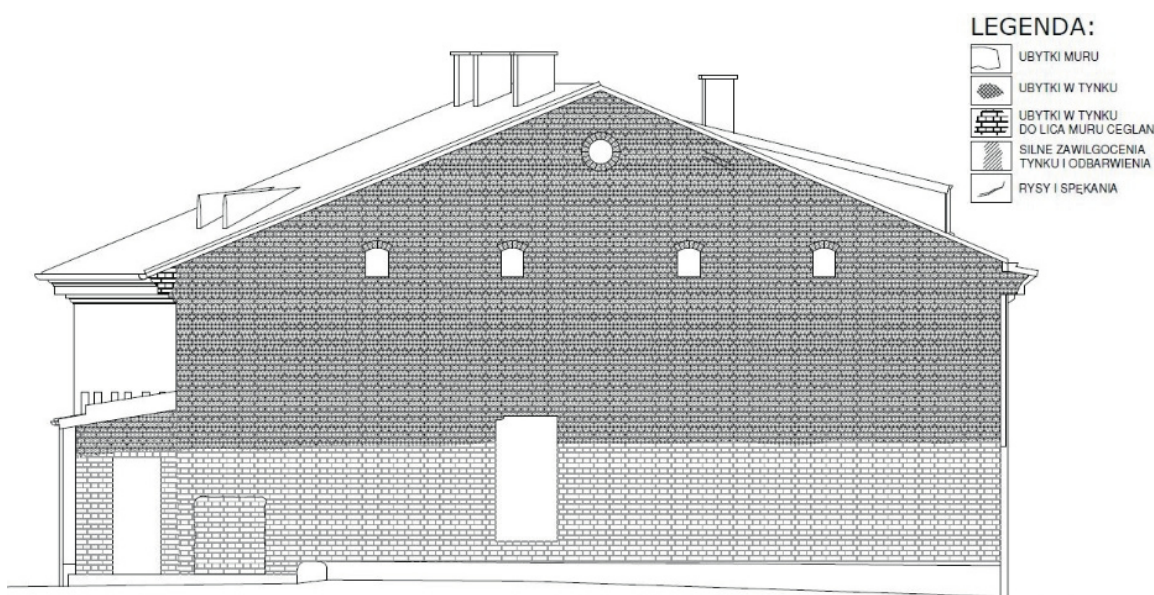
ELEWACJA POŁUDNIOWO-ZACHODNIA 1:50

Elewacja szczytowa (południowo-zachodnia) jest najprostsza ze wszystkich. Posiada jedynie pięć otworów doświetlających poddasze, bez stolarki okiennej. Cztery pionowe, wąskie (o szerokości jednej cegły), zwieńczone łukami odcinkowym usytuowane są w jednym rytmie, symetrycznie do całej elewacji. Ponad nimi, centralnie, zlokalizowano jeden okrągły (o średnicy równej 1,5 długości cegły). Ponadto elewacja ta nie posiada żadnych innych elementów architektonicznych. Powierzchnia muru ściany wykończona została jedynie zwykłą obrzutką, bez tynku.
