**Lokalizacja.** Budynek wzniesiony został kalenicowo do ulicy Słonimskiej, po jej północnej stronie, w sąsiedztwie skrzyżowania z ul. Stary Rynek. Usytuowany jest na działce o pow. dz. 0,123ha (nr dz.: 828, Ob.10,) bezpośrednio przy ulicy. Działka nie jest ogrodzona po jej granicach, lecz wygradzony jest siatką w stalowych ramach plac manewrowy przy budynku gospodarczym znajdującym się na działce.

**Stan techniczny** budynku (ze względu na zabezpieczenie obiektu przed dostępem do wnętrza określono jedynie stan techniczny elementów zewnętrznych).

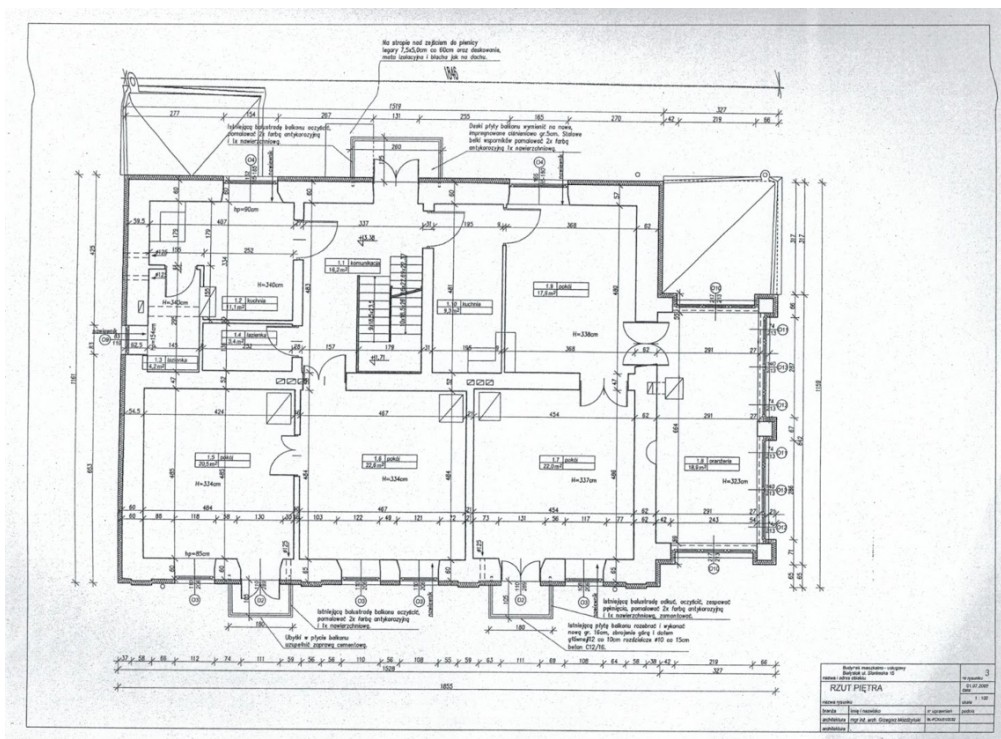
Rzut parteru

Budynek posiada dokumentację w zakresie niezbędnym do projektu termomodernizacji opracowanego w 2009r. przez arch. Grzegoża Mózdzynskiego. Poniżej rysunki z tego projektu: rzuty parteru i piętra..
