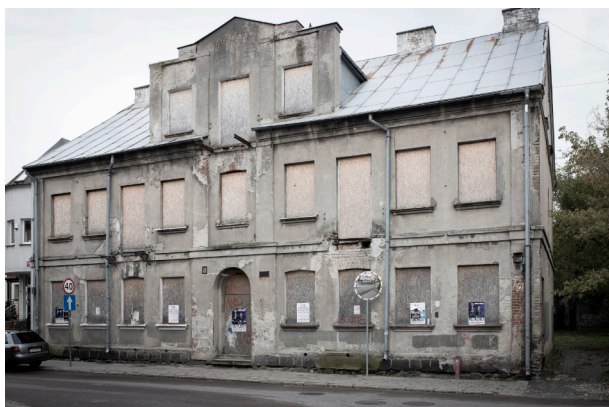
Sytuacja, skala 1:500;  
Działka 510/1 jest własnością Gminy Białystok;

**Lokalizacja.** Budynek wzniesiony został kalenicowo do ulicy Sobieskiego, po jej południowej stronie, naprzeciw ulicy Złotej. Usytuowany jest na działce o pow. 0,1201ha (nr dz.: 510, Ob.8,) bezpośrednio przy ulicy. Poza budynkiem głównym, na działce znajduje się niewielka oficyna zbudowana przy północno-wschodniej granicy działki.
