Sytuacja, skala 1:500.
Własnością Gminy Białystok są działki: 347/6 i 347/3,
pozostałe są w rękach prywatnych.

Krzysztof Kulesza XI.2021r.

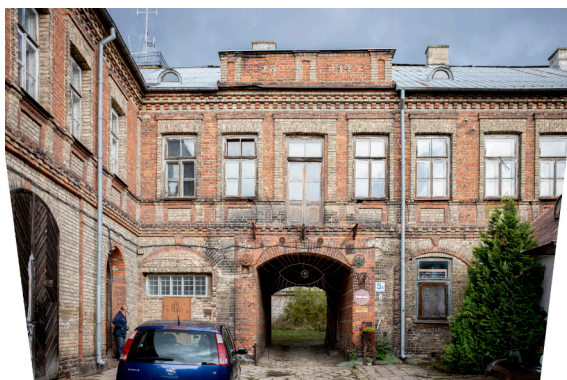
Lokalizacja. Budynek z adresem Warszawska 5A są jedynie dwoma z pięciu zlokalizowanych dawniej na działce graniczącej z działką straży pożarnej i wąską uliczką przejazdową prowadzącą od ul. Warszawskiej do ul. Ogrodowej. Dziś jest ona podzielona na 5 odrębnych. Budynek opisywane usytuowane są na działce o nr 347/4 Ob.7, o pow. 0,1075ha. Obydwa znajdują się w głębi tej dawnej działki i łącznie z pozostałymi tworzą dostępne od ulicy podwórze, zamknięte z trzech stron. Budynek główny jest równoległy do ul. Warszawskiej i znajduje się najdalej od niej. Drugi z nich, mniejszy, budynek z garażami, połączony jest krótszymi ścianami z budynkiem głównym oraz ze zlokalizowanym bezpośrednio przy ulicy (o nr administracyjnym „5”). Ten stoi przy północno-zachodniej granicy działki i przylega ponadto do budynku z sąsiedniej działki strażaków. Działka od uliczki przejazdowej ogrodzona jest przęsłami ze stalową siatką, pozostałe granice wydzielone są murami budynków.
