Sytuacja, skala 1:500; Działka nr 182/54 jest własnością Gminy Białystok;

**Lokalizacja.** Budynek wzniesiony został kalenicowo do ulicy Artyleryjskiej, po jej południowo-wschodniej stronie, na pierwszej działce od ul. Botanicznej. Usytuowany jest na działce o pow. dz. 0,1484ha (nr dz.: 182/54, Ob.11.). Szerokim ryzalitem sięga granicy z ulicą. Na ternie działki nie ma innych obiektów.

**Stan techniczny budynku** (ze względu na zabezpieczenie obiektu przed dostępem do wnętrza stan techniczny elementów podano na podstawie Książki obiektu budowlanego ZMK).

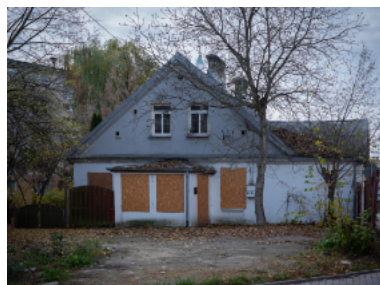
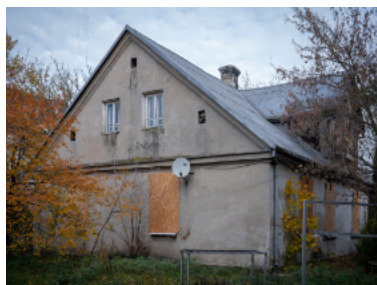
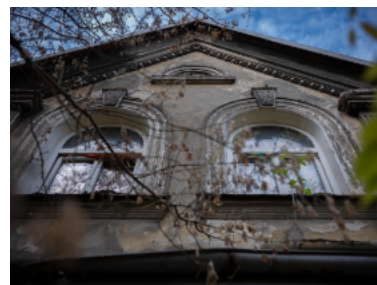
W elewacji frontowej (północno- zachodniej) od lewej strony widoczna jest ściana szczytowa parterowego ryzalitu z dwoma niewielkimi, symetrycznie rozmieszczonymi otworami okiennymi. Ponad nimi przebiega prosty, dwustopniowy gzyms na przedłużeniu podokapowych gzymsów sąsiednich ścian ryzalitu, a także frontowej ściany budynku głównego. Kalenica ryzalitu (prostopadła

do tej z budynku głównego) dochodzi do północno-zachodniej połaci dachowej, do tej z budynku głównego) dochodzi do północno-zachodniej połaci dachowej, w połowie jej wysokości. Ściana parterowego przedsionka dobudowanego do ryzalitu jest ślepa wykończona poziomymi listwami sidingu. Jednospadowy daszek nad nim sięga do gzymsu podokapowego frontowej ściany budynku głównego. Tuż za przedsionkiem, w ścianie budynku znajduje się krawędź jednego z dwóch asymetrycznie rozmieszczonych otworów okiennych.

Elewacja ogrodowa (południowo-wschodnia) jest czteroosiowa w parterze i prawie symetryczna. Jedynie skrajny, prawy otwór okienny został zlokalizowany nieco bliżej (wschodniego) narożnika budynku. Kształt okien jest identyczny jak w elewacji opisanej wyżej, jednak są one opracowane bardziej ozdobnie. Wzdłuż krawędzi w tynku zostały wykonane kanelowane pilastry z prostymi bazami i głowicami. Na nich oparto półokrągły, bogato profilowany gzyms (przecięty centralnie zwornikiem) wzdłuż łuku wieńczącego otwór okienny. Równie bogato wyprofilowano gzymsy podparapetowe. Podkreślając symetrię elewacji facjata posiada dwa otwory okienne również zwieńczone pełnymi łukami. Te posiadają opaskę jednakowo profilowaną wzdłuż pionowych krawędzi i łuku wieńczącego przerwany centralnym zwornikiem, a także gzymsy podparapetowe. Ponadto pionowe krawędzie facjaty, w płaszczyźnie tej elewacji, ozdobione zostały kanelowanymi pilastrami, na których oparto szerokie gzymsy wzdłuż krawędzi okapu szczytu facjaty. Zastosowano w nim relief z wolimi oczkami. Ponad oknami centralnie zlokalizowano półokrągłe okienko również opasane profilowanym gzymsem wspartym na prostej belce parapetowej. Gzyms podokapowy, przeciągnięty wzdłuż całej elewacji dzieli również ścianę parteru od ściany facjaty. Oprócz profili ciągłych znajduje się w nim również relief utworzony z wysuniętych i cofniętych główek cegieł.

Elewacja szczytowa (północno-wschodnia) w części górnej opracowana jest jako symetryczna, z dwoma otworami okiennymi, dziś prostokątnymi (z prostym nadprożem). Zachowany centralnie, nad jednym z nich, zwornik oraz zastosowana stolarka z PCV sugerują, że pierwotnie otwory te były (podobnie jak w elewacji przeciwnej) zwieńczone nadprożami łukowymi. Część górna, szczytowa oddzielona jest od ściany parteru bogatym gzymsem między-kondygnacyjnym zlokalizowanym na przedłużeniu gzymsu podokapowego z wyżej opisanych elewacji podłużnych. W jego profilu zastosowano relief z wolimi oczkami taki, jak w gzymsach wzdłuż krawędzi okapu szczytu facjaty.

W ścianie parteru asymetrycznie dobudowanym gankiem, znajdują się dwa otwory: w pobliżu lewego (wschodniego) narożnika budynku jest otwór drzwiowy, a po drugiej stronie ganku okienny z gzymsem podparapetowym (nad nim również zachował się zwornik). Ganek posiada dwa duże otwory okienne (ich kształt i stolarka ukryta jest płytami wiórowymi). Jest przykryty dachem kopertowym, którego wierzchołek przylegający do ściany budynku znajduje się w połowie ww. gzymsu. Ściana parterowego ryzalitu pokryta jest gładkim tynkiem nie posiada otworów ani innych elementów architektonicznych poza gzymsem podokapowym o formie i poziomie okalizacji takim jak opisany wyżej gzyms między-kondygnacyjny.
