**Lokalizacja:** Budynek wzniesiony został w pierzei ul. Słonimskiej po jej południowej stronie, na nieregularnej działce o pow. dz. 0,2556ha (nr dz.: 703, Ob.17,). ograniczonej od zachodu ul. Wylotną Na jej terenie znajdują się poza budynkiem głównym cztery budynki gospodarcze o różnym znaczeniu usytuowane wzdłuż granic południowej i wschodniej. Ponadto działkę ogranicza ogrodzenie metalowe z bramą usytuowaną przy skrzyżowaniu ulic Słonimskiej i Piasta.

**Stan techniczny budynku** (ze względu na zabezpieczenie obiektu przed dostępem do wnętrza określono jedynie stan techniczny elementów zewnętrznych).

Budynek nie jest jednorodny. Wschodnia część bloku frontowego powstała na początku XX w. Pozostała część obiektu zrealizowano w 1934 r. na podstawie projektu Rudolfa Macury. W 1995r. zakończono remont wg. opisanego niżej projektu. Wymieniono stropy drewniane na ogniotrwałe z WPS na belkach stalowych. Wymieniono pokrycie dachu oraz stolarkę okienną i drzwiową, wyremontowano elewacje.

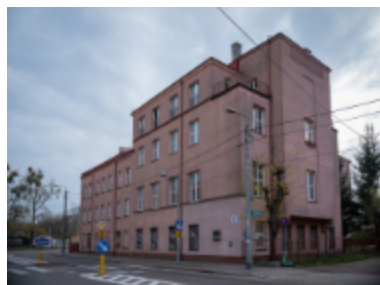
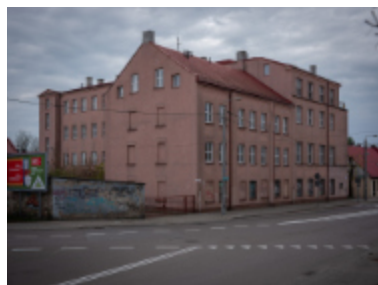
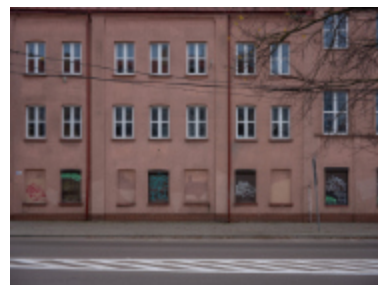
Wszystkie okna i drzwi balkonowe w budynku wykonane są z profili PCV w kolorze białym. Nadproża otworów okiennych i blend okiennych we wschodniej części bloku frontowego sklepione łukami odcinkowymi. Wszystkie okna w kondygnacji parteru zaopatrzone w plastikowe rolety w kolorze ciemnobrązowym.

Elewacja frontowa (północna) na całej długości posiada jednolity cokół z ceramicznych płytek szkliwionych. Cztery osie otworów okiennych zlokalizowanych w części lewej (wschodniej), na poziomie parteru zaślepione są blendami (dotyczy to osi: 1, 3, 5, 7,). W wyraźnie odróżniającej się trzykondygnacyjnej, siedmioosiowej symetrycznej, wschodniej części fasady, otwory okienne i blendy sklepione są łukami odcinkowymi. Ponadto, podzielona ona jest wysokimi pilastrami na trzy części: skrajne - dwuosiowe, centralna - trzyosiowa. Wszystkie one zwieńczone są na jednakowym poziomie wysokim, czterostopniowym gzymsem podokapowym. Część wschodnia jest asymetryczna, czteroosiowa na wszystkich czterech kondygnacjach. Otwory okienne i blendy zwieńczone są prostymi nadprożami. Okna I piętra są umieszczone w niewielkich (wąskich i płytkich) wnękach. W czwartej kondygnacji, w narożniku zachodnia ściana jest cofnięta (w stosunku do ściany niższych pięter) w niej drzwi wyprowadzające na taras z prostą stalową balustradą. Ta część elewacji frontowej oprócz podokapowego posiada jeszcze dwa proste gzymsy przebiegające w sposób ciągły na wysokości parapetów okien I i II piętra.

Elewacja boczna (zachodnia) złożona jest z trzech części: ściany bocznej bloku frontowego, odmiennego fragmentu z wejściem głównym i klatką schodową oraz jednolitą w formie częścią prostopadłą do frontowego bloku wewnątrz działki. Wszystkie są czterokondygnacyjne. Część pierwsza tej elewacji jest najbogatsza architektonicznie. Jest symetryczna, w parterze pięcioosiowa, w wyższych kondygnacjach trzyosiowa, zróżnicowana na różnych kondygnacjach. Ponad parterem centralnie nadwieszono trzykondygnacyjny wykusz wsparty na skrajach schodkowymi wspornikami. Otwory okienne o różnej wysokości znajdują się jedynie na I i II piętrze w pionowej wnęce sięgającej też piętra trzeciego. Ponad nią, centralnie utworzono rustykalny fryz złożony z wysokich pionowych wnęk sięgających do trzystopniowego gzymsu pod attyką. Z obydwu stron wykusza znajdują się pasy ścian z oknami na I i II piętrze. Ponad nimi są dwa tarasy z balustradami z prostych stalowych prętów. Druga część zachodniej elewacji, jednoosiowa, jest znacznie wycofana w stosunku do pierwszej, a jednocześnie wystająca nieco (jak niewielki ryzalit) z płaszczyzny trzeciej części. Ponadto znajdująca się tu w parterze sień z wejściem do budynku jest wysunięta z lica tej ściany. Nad drzwiami wejściowymi znajduje się niewielki daszek powiększający tarasik znajdujący się na jej dachu. Ponad daszkiem są trzy otwory okienne, dwa prostokątne, podobne do sąsiednich i najwyższy - kwadratowy dużo wyższe od nich, o szerokości niewiele mniejszej niż szerokość całego ryzalitu. Zamontowane w nim dziś okno składa się z czterech okien dwuskrzydłowych, rozdzielonych ślimieniem i dwoma słupkami. Obecnie podzielone jest łącznie na 16 kwatek (dawniej było ich 24). Trzecia część tej elewacji jest największa, siedmioosiowa. W kondygnacji parteru posiada jednak tylko sześć okien, gdyż na osi szóstej zlokalizowano wysoką szafkę gazową. Wszystkie 27 okien są wysokie, prostokątne, dwuskrzydłowe z poziomym szprosem zamontowanym w połowie wysokości. Rozmieszczone są w jednakowym rytmie, z pozostawieniem szerokiego fragmentu ściany przy południowym narożniku budynku ślepego - bez otworów. Okna parteru zaopatrzone zostały w rolety w kolorze brązowym.

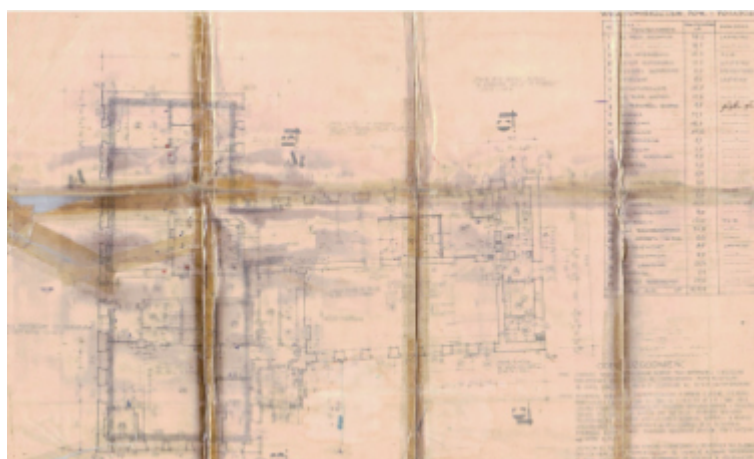
Rzut parteru

**Rzut budynku** Jest rozczłonkowany zbliżony do litery „T”. W części frontowej prawy (zachodni) fragment jest szerszy od lewego. Do nich, niemal centralnie dostawione jest prostopadłe skrzydło ciągnące się w głąb działki. Powierzchnia zabudowy wynosi 747 m<sup>2</sup>; Powierzchnia użytkowa 2.507 m<sup>2</sup>;
