Sytuacja, skala 1:500; Działka nr 1277/1 jest własnością Gminy Białystok;

**Stan techniczny budynku** (ze względu na zabezpieczenie obiektu przed dostępem do wnętrza określono jedynie stan techniczny elementów zewnętrznych, pozostałe ustroje budowlane opisano na bazie inwentaryzacji architektonicznej wykonanej przez DF-Studio Projektowe s.c. Sławomir Maksimowicz, Mirosław Snarski w grudniu 2012 r.);

Krzysztof Kulesza XI.2021r.

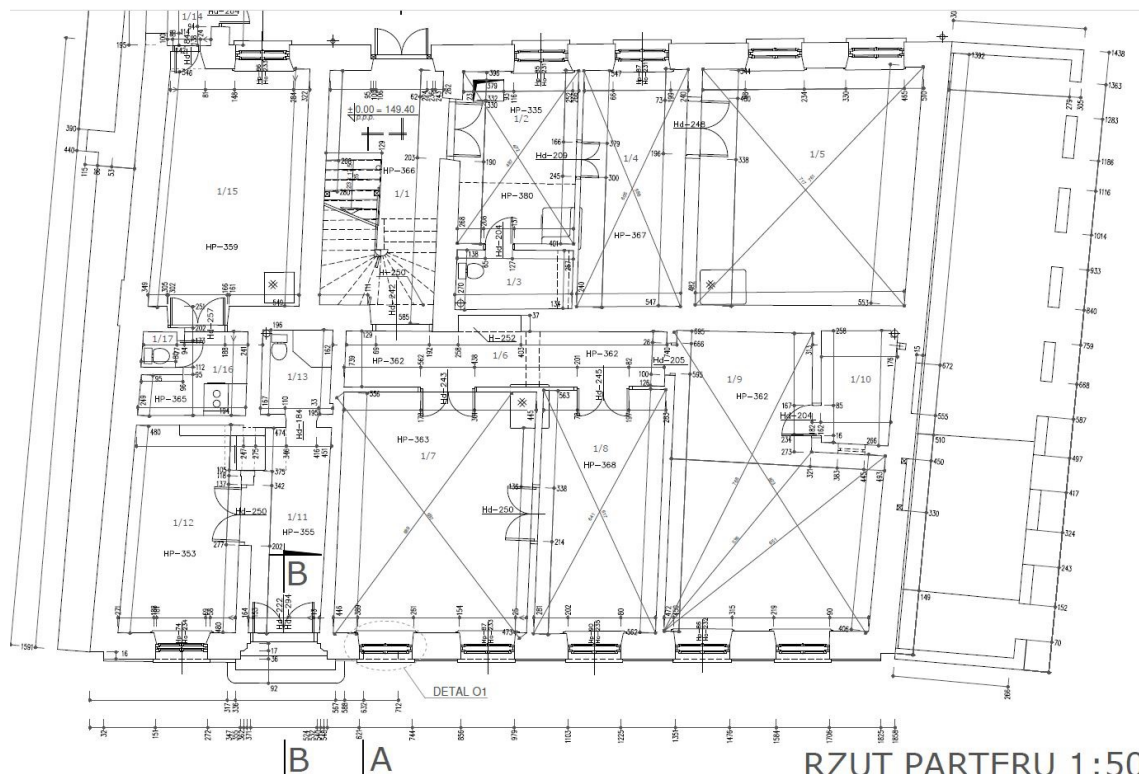
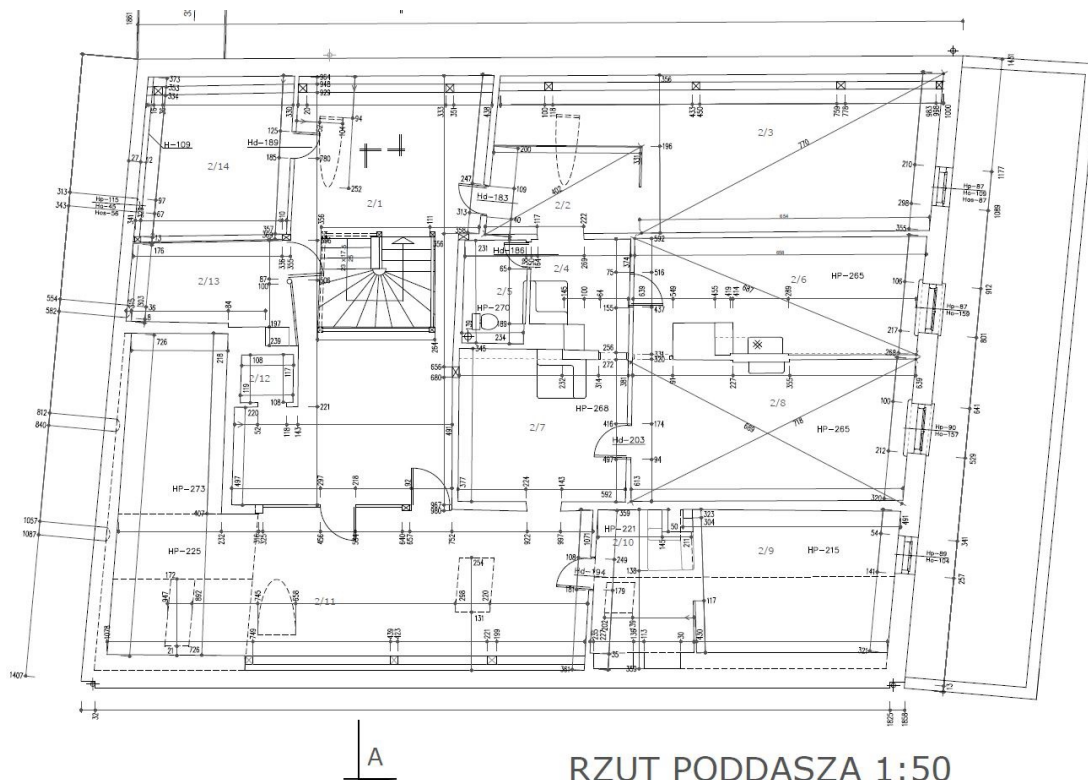
Obiekt posiada dokumentację inwentaryzacji architektonicznej wykonaną przez DF-Studio Projektowe s.c. Sławomir Maksimowicz, Mirosław Snarski w grudniu 2012 r. Poniżej przekrój poprzeczny, rzuty parteru i poddasza, elewacje;

We wnioskach z ww. Inwentaryzacji napisano: Biorąc pod uwagę stopień zniszczenia poszczególnych elementów konstrukcyjnych wynoszący ponad 50 %, jak również ogólny i lokalny zakres porażenia przez czynniki biologiczne (grzyby domowe i owady – szkodniki drewna) badany budynek mieszkalny należałoby zakwalifikować – **do remontu kapitalnego** (podbicie fundamentów, odgrzybienie i wzmocnienie ścian, wymiana podłóg na parterze i stropów nad piętrem naprawa dachu, wymiana stolarki, nowe inst. wod. -kan., elektryczne i gazowe, ocieplenie obiektu i nowe elewacje itd.). Ostateczną decyzję należy jednak podjąć po opracowaniu szczegółowej ekspertyzy mykologiczno -budowlanej, popartej rachunkiem ekonomicznym i analizą wartości zabytkowej obiektu.
