**Lokalizacja.** Budynek wzniesiony został kalenicowo do ulicy Wiktorii, po jej północnej stronie, na szóstej działce od ul. Staszica. Usytuowany jest na działce o pow. dz. 0,0603ha (nr dz.: 957, Ob.11.), w odległości 100cm od ulicy. Zachodnia ściana szczytowa przylega do granicy z działką sąsiada o nr 746, obr.10)

**Rzut budynku** jest prostokątny (wymiary 14,95 x 8,55mb). Układ przestrzenny wnętrza jest symetryczny, z centralnym korytarzem i czterema lokalami mieszkalnymi w poziomie parteru. Powierzchnia zabudowy wynosi 127,8 m<sup>2</sup>;

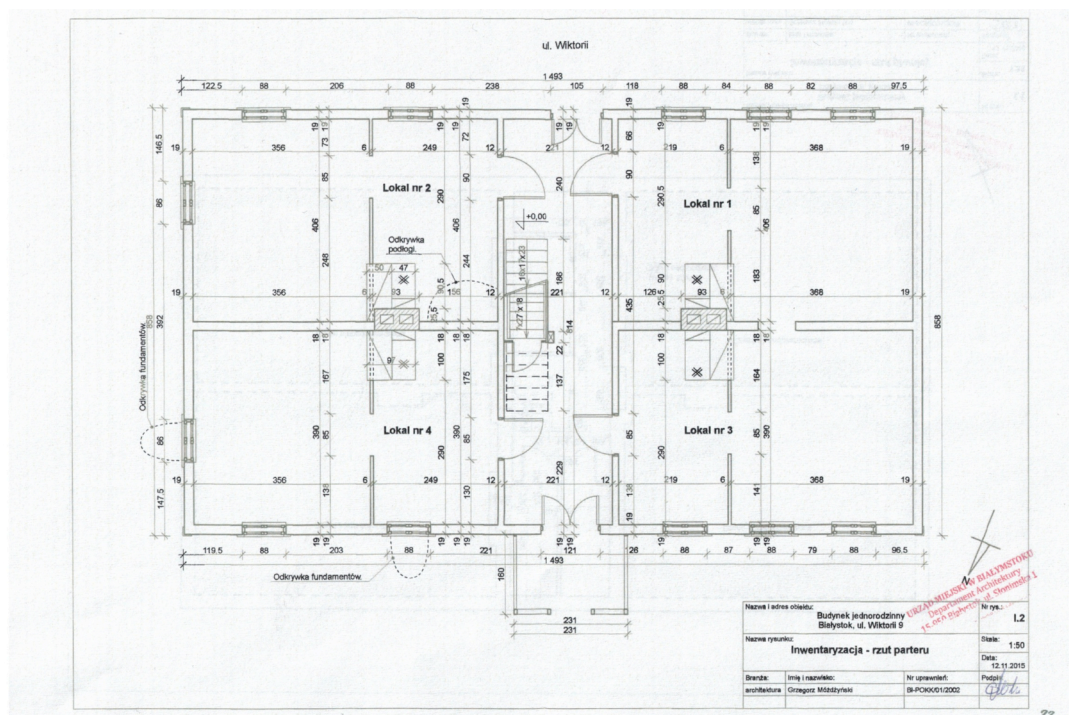
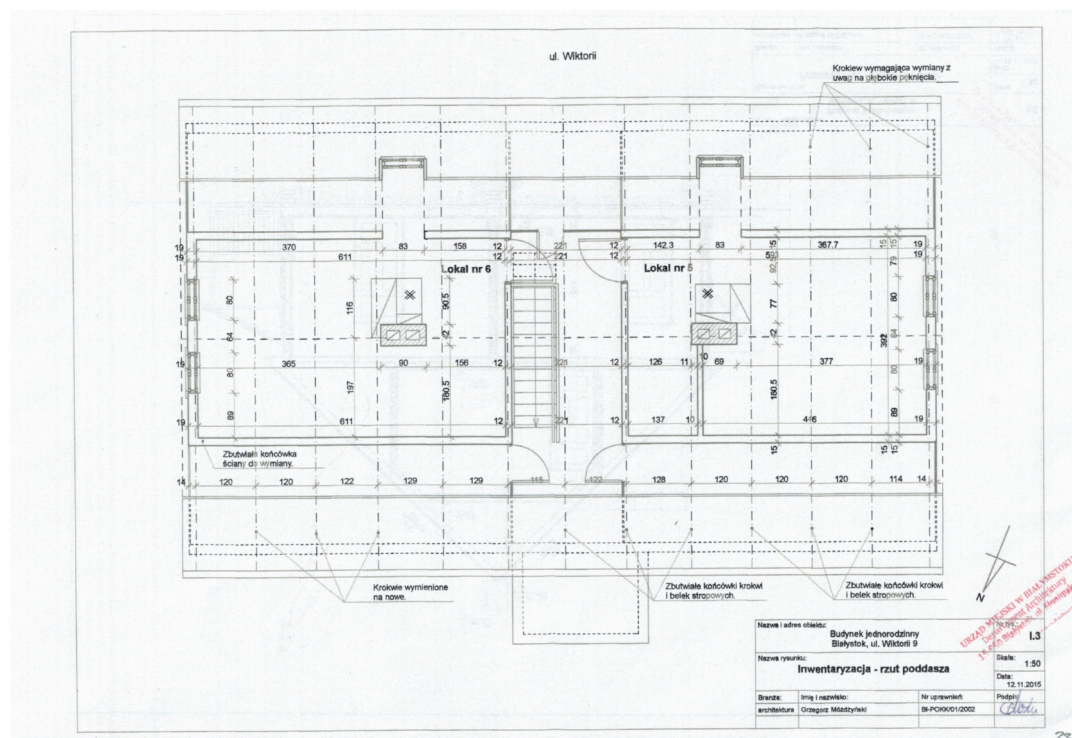
Obiekt posiada dokumentację inwentaryzacji architektonicznej wykonaną przez Grzegorza Mózdyńskiego w listopadzie 2015 r. Poniżej rzuty: parteru, piwnicy, poddasza i przekrój poprzeczny;

**Konstrukcja budynku:** Budynek jest częściowo podpiwniczony - na powierzchni pod centralnym korytarzem. ściany nośne budynku, wzniesione są z drewnianych bali w konstrukcji zrębowej na fundamencie wymurowanym z cegły ceramicznej. Ganek wsparto na słupkach o niewielkich przekrojach: dwóch przy ścianie zewnętrznej i czterech zewnętrznych.
