Lokalizacja. Budynek wzniesiony został kalenicowo do ulicy Włókienniczej, po jej wschodniej stronie, między skrzyżowaniami z ulicami Czeszochowską i Waryńskiego. Usytuowany jest na niewielkiej działce o pow. dz. 0,056ha (nr dz.: 8, Ob.11,). Graniczy ona od północy i wschodu z działką TVP S.A., a od południowego wschodu ze Skwerami Tamary Sołowiewicz.

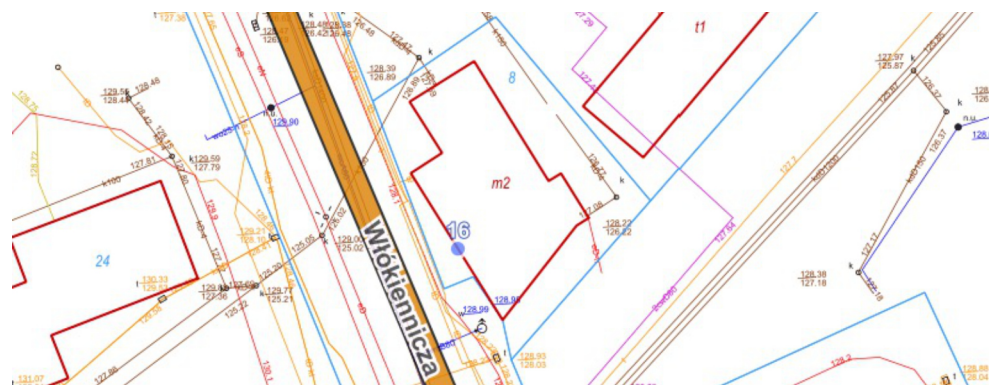
Rzut budynku złożony jest z dwóch figur: trapezu 18,5/14,4 x 12,2mb oraz prostokąta 6,45 x 8,15mb. Powierzchnia zabudowy wynosi ok. 260 m²;

Bryła budynku jest konsekwencją rozczłonkowanego rzutu. Ponad trapezem wznosi się budynek dwukondygnacyjny przykryty dwuspadowym dachem z naczółkami i czterema kominami w kalenicy. Prostokąt (od strony północnej) zabudowany jest do wysokości jednej kondygnacji i przykryty płaskim dachem.
